Bir Greyderin Dişli Rotunun Hasar Analizi

Ayşe ÖNDÜRÜCÜ¹, Öyküm KANBİR²

Failure Analysis of Gear Root of a Grader

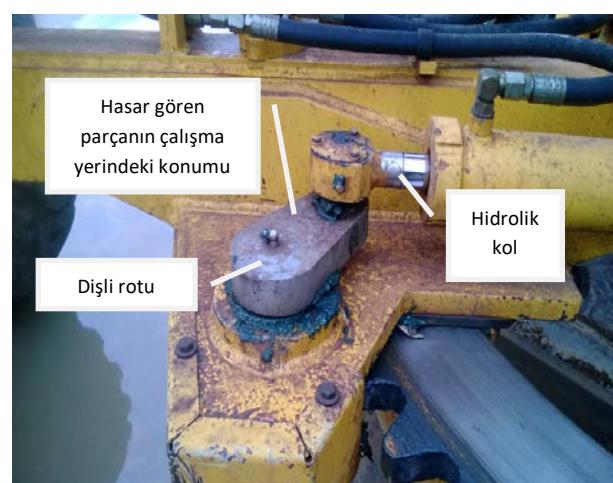
Şekil 1. Hasar gören dişli rotunun greyder üzerindeki konumu

Greyderin kritik bir parçası olan hasar gören daire dişli rotunun çalışma yerindeki montajlı haldeki konumu Şekil 1'deki gibidir.

Kepçenin zorlanmasına bağlı olarak çalışma esnasında tesviye edeceği / taşıyacağı malzemenin durumuna ve konumuna bağlı olarak kepçe belli bir açıda operatör tarafından hareket ettirilmektedir. Bu hareket Şekil 1'de gösterilen hidrolik kol vasıtıyla

dişli rotuna iletilmektedir. Bu sistem 45°den daha düşük açılarda harekete neden olmaktadır. Eğer kepçeye çalışma esnasında aşırı bir yük, darbe vs. gelirse örneğin; taş, kaya veya aşırı yıgilmuş toprak gibi malzemeler kepçe hareketine engel olmaktadır. Hidrolik kol hidrolik basınç vasıtasyyla harekete zorlamasına rağmen kepçe konum değiştirememektedir. Bu durumda dişli ve buna bağlı dişli rotu aşırı zorlanır. Bunun sonucunda parçada zorunlu kırılma oluşmuştur. Şekil 1'de çalışma yerindeki montajlı haldeki konumu gösterilen dişli rotu, çalışma esnasında hasara uğrayıp kullanılamaz hale gelmiştir (Şekil 2).

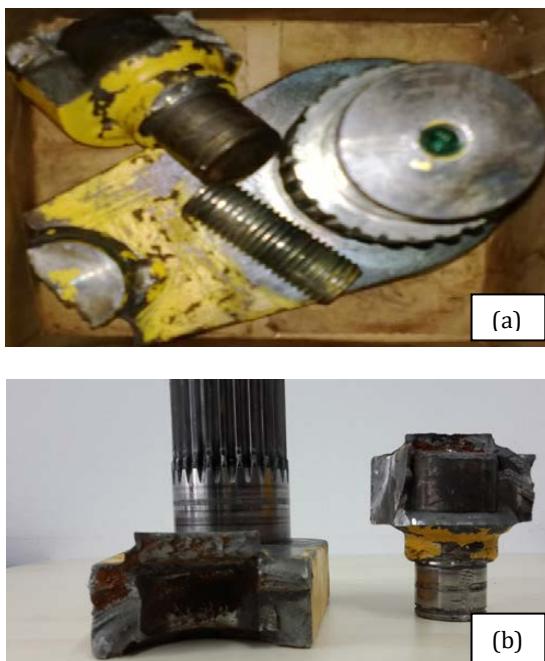
Şekil 2. Hasara uğrayan greydere ait dişli rotu

Şekil 2b'de verilen hasarlı parçanın kırık yüzeyinden alınan numune dağılandıktan sonra optik mikroskop altında incelenmiştir.

- Malzeme değiştirilebilir (daha tok ve dayanımı yüksek bir malzeme kullanılabilir).
- Isıl işlemlerle malzeme özellikleri ıslah edilebilir.
- Parça tasarımında değişiklik yapılarak gerilme yoğunlarının yerine darbeli yüklemelerde gerilmenin dağıtılması sağlanabilir.

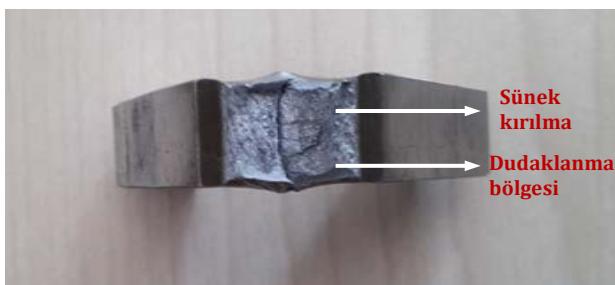
Şekil 3. Çentik darbe deneyi uygulanmış numunenin makro görünüsü

Çentik darbe deneyi Charpy yöntemiyle oda sıcaklığında V-çentikli olarak uygulanmıştır. Çentik darbe deneyi uygulanmış numunenin makro görünüsü Şekil 3'te verilmiştir. Malzemede sünek kopma gerçekleşmiştir ve şekilde gösterildiği gibi dudaklanma meydana geldiği gözlenmiştir.

Hasara uğrayan parçadan elde edilen numunelerin çentik darbe deneyi sonuçları Tablo 4'te verilmiştir [12]. Numunelerin kırılma enerjilerinin birbirine çok yakın çıkması homojenliği gösterir. Literatürde gevreklik sınırı 15-20J arasında verilmektedir [15]. Bu nedenle Tablo 4'te verilen kırılma enerjilerinin yüksek olması sünekliğin bir göstergesidir. Dinamik yük veya darbelere maruz kalan parçaların üzerine

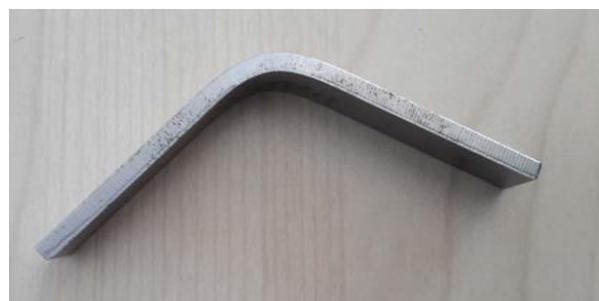
Şekil 4. Üç nokta eğme deneyi sonrası numunenin genel görünüşü

Hasarlı parça yeterince büyük olmadığı için bu parçadan çekme numunesi elde edilemediğinden çekme deneyi uygulanamamıştır. Özellikle çekme deneyinin yapılmadığı / yapılamadığı şartlarda eğme deneyi sonuçları çekme deneyinin yerine kullanılabilmektedir. Bir parçada çatlak oluşumu veya çatlağın ilerlemesi için mutlaka çekme gerilmesi etkili olmalıdır. Eğme halinde aynı kesitte hem çekme hem de basma gerilmesi oluşmaktadır. Dolayısıyla çekme gerilmesi altında nasıl davranışacağı eğme deneyi uygulanarak da bulunabilir. Bu nedenle üç nokta eğme deneyi ile sonuca gidilmesi amaçlanmıştır. Mühendislik malzemelerinin eğme dayanımı ile çekme dayanımı arasında bir ilişki mevcuttur ($\sigma_{eğ} \geq \sigma_{çekme}$). Eğme dayanımı çekme dayanımına eşit ya da büyük olacağından çekme dayanımı olarak da alınabilir. Bu nedenle hasara uğrayan parçadan alınan numuneye üç nokta eğme deneyi uygulanmış ve numunenin eğme deneyi sonrası genel görünüşü Şekil 4'te verilmiştir.

Eğme deneyi sonrası belirlenen eğme dayanımı değerleri yeterince yüksektir.

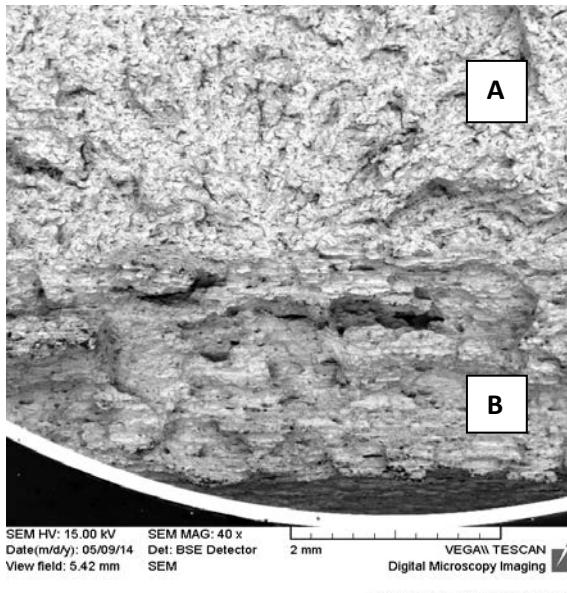
Şekil 5. Kırık parçadan alınan SEM görüntüsü (40X)

Greyderin hasara uğrayan parçasının yüzey incelemelerinde SEM kullanılmıştır. Bu analiz, kırılan yüzeyin farklı bölgelerinden elde edilen SEM görüntülerile yapılmıştır. Şekil 2'de gösterilen hasara uğrayan dişli rotundan alınan numunenin kırılma yüzeyinin SEM görüntüsünde bölgesel olarak iki ayrı yapı dikkati çekmektedir (Şekil 5). Şeklin üst tarafında (A bölgesinde) geniş bir kısımda sünek bir yapı, alt tarafında sünek kısma nazaran dar bir bölgede (B bölgesinde) ise daha gevrek bir yapı görülmektedir. Bu şeviden kırılmanın ağırlıklı olarak sünek bir yapı gösterdiği sonucuna varılmıştır.

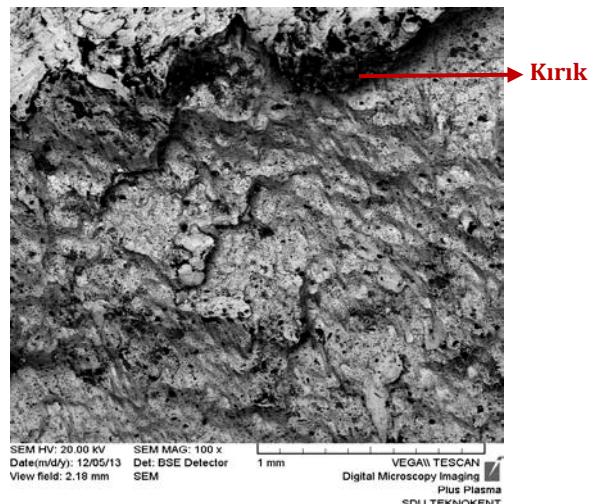
Şekil 6. Kırık parçadan alınan SEM görüntüsü (100X)

Şekil 6'da verilen (100 büyütülmeli) SEM görüntüsünde yüzeyde kirlilik mevcut olup şevidin üst tarafında bir kırığın ilerlediği bariz şekilde görülmektedir. Alt tarafta ise yer yer gamzeler görülmekte olup sünek bir yapı gözlenmektedir. Bunun yanı sıra küçük kırılma çizgileri de görülmektedir.

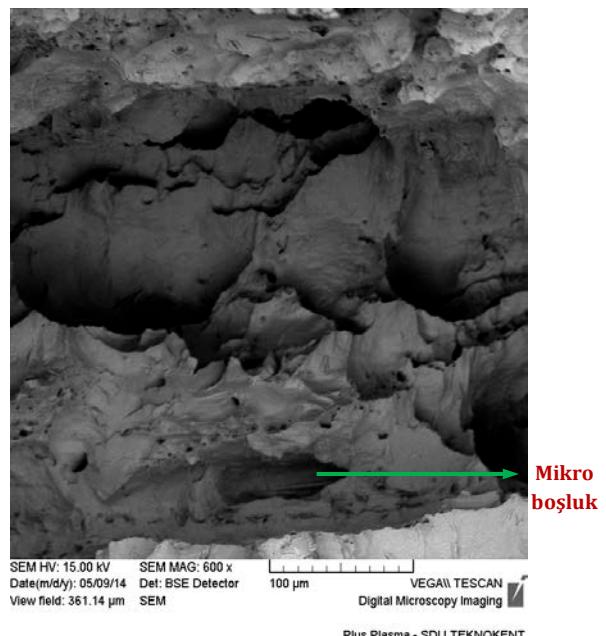
Şekil 7. Hasara uğrayan malzemenin çentik darbe deney numunesinden alınan SEM görüntüsü

Şekil 7'deki hasara uğrayan St52 malzemeden elde edilen çentik darbe deneyi numunesinin kırılma yüzeyinin SEM görüntüsünde, üst kısımda ayrı bir kırılma söz konusudur. Şekil 5'te olduğu gibi, burada da bölgesel olarak şevidin alt kısmına göre farklı bir

kırılma görülmektedir. Orta kısımda ise gamzeler mevcuttur ki bu da kırılmanın sünek olduğunu gösterir. Ayrıca SEM görüntüsünün alt kısmında ise birden çok mikro boşluk söz konusudur.

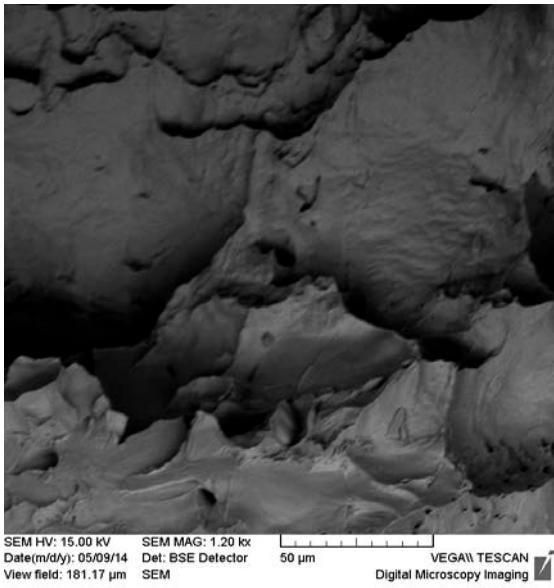
Şekil 8. Hasara uğrayan malzemenin çentik darbe deney numunesinden alınan SEM görüntüsü

Şekil 8'de hasara uğrayan St52 malzemeden elde edilen çentik darbe deneyi numunesinin SEM görüntüsündeki yapı sünek kırılmaya örnektir. Meydana gelen bölgesel kırılmaların da ayrılmalarla yol açtığı gözlenmektedir. Bu görüntüsünden de özellikle alt bölgede mikro boşlukların olduğu görülmektedir.

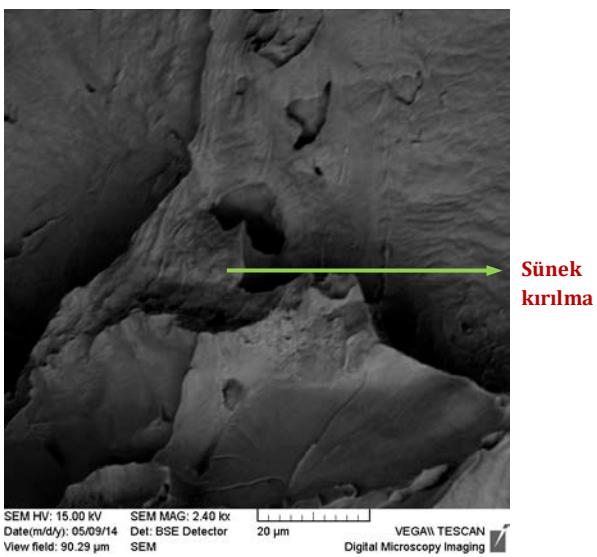
Şekil 9. Hasara uğrayan malzemenin çentik darbe deney numunesinden alınan SEM görüntüsü

Şekil 9'da hasara uğrayan St52 malzemeden elde edilen çentik darbe deneyi numunesinden alınan SEM görüntüsünde kısmi yırtılma meydana geldiği görülmektedir. SEM görüntüsünün orta kısmında ise sünek kırılma söz konusudur. Yine mevcut bölgede de yırtılma meydana gelmiştir.

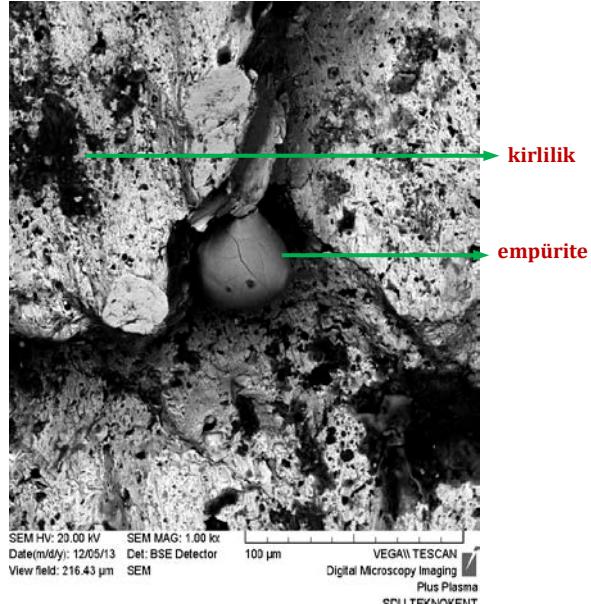
Şekil 10. Hasara uğrayan parçanın kopma yüzeyinden alınan numunenin SEM görüntüsü

Şekil 10'da hasara uğrayan parçanın kırılma yüzeyinden alınan numunenin SEM görüntüsünde

empürite açıkça görülmektedir. Yüzeyde kirlilik mevcuttur. Kirlilik yüzeyde oluşmuş metalik olmayan kısımların varlığıdır. SEM incelemesinde sadece kırık yüzey incelemesi yapılması durumunda herhangi bir değişikliğe neden olmamak için bir mekanik ön temizlemeye gidilmez. Bu çalışmada yüzey kirliliği yıkayarak giderilmeye çalışılmıştır.

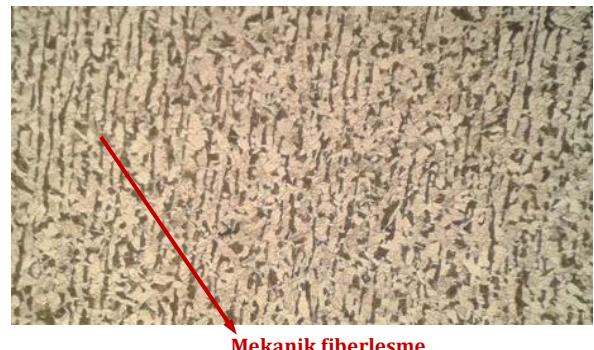
Şekil 11. Hasara uğrayan parçanın kopma yüzeyinden alınan numunenin iç yapı görüntüsü (100X)

Hasara uğrayan parçadan alınan numuneye dağlama yapılarak metalografik incelemeye hazır hale getirilmiştir. Şekil 11'de hasara uğrayan parçanın kirılma yüzeyinden alınan numunenin iç yapı görüntüleri verilmiştir. Bu görüntülerden yapının homojen olduğu ve mekanik fiberleşmenin varlığı gözlenmektedir.

Mekanik fiberleşme malzeme içinde bulunan inklüzyonların şekillendirme tipine bağlı olarak ince

fiberler halinde yönlenderek bir dizi haline gelmesidir. Toplu olarak belli bölgelerde bulunan inklüzyonlar mekanik fiberleşmeye göre daha zararlıdır. Bu açıdan bakıldığına bu çalışmada incelenen malzemede gözlenmiş mekanik fiberleşmenin, malzemenin daha sünek davranışına katkısı olduğundan olumlu bir yapının varlığından bahsetmek mümkün olmaktadır.

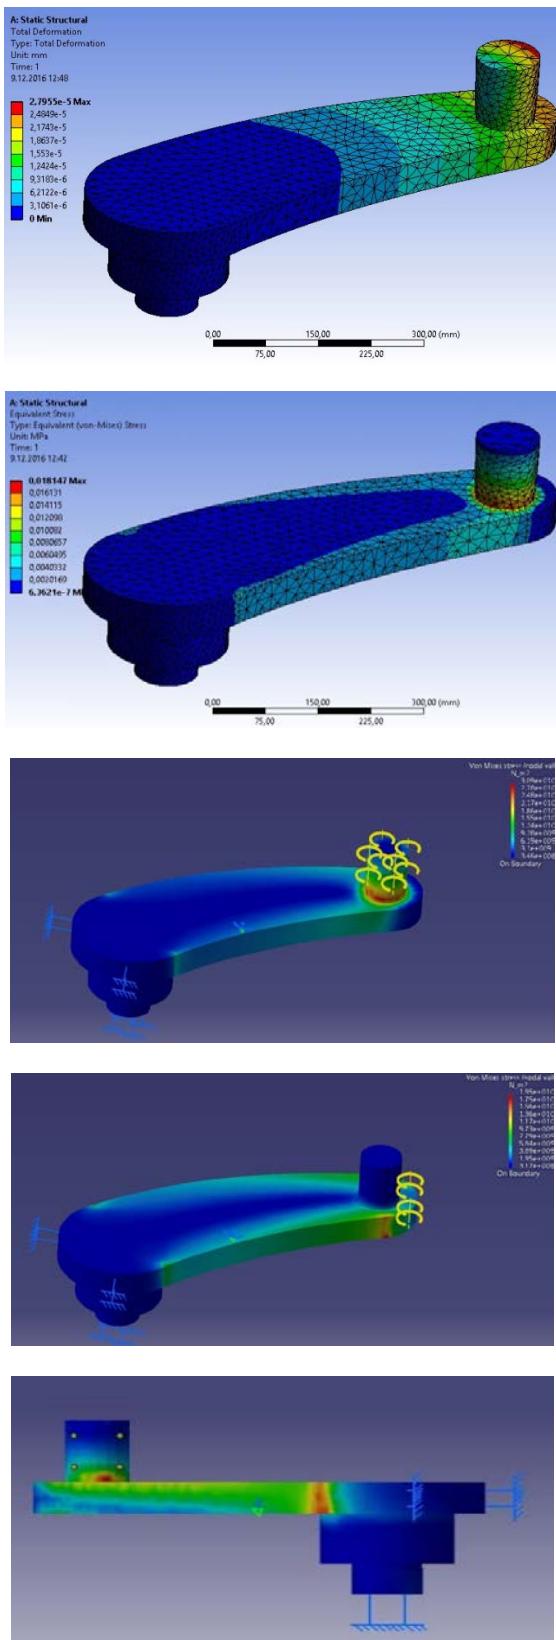
Şekil 12. Dişli rotunun sonlu eleman modellemesi

Hasar gören parçanın sonlu eleman modeli oluşturulup çalışma prensibine uygun olarak yükleme yapıldığında, hasarın beklenildiği gibi diğer hareket elemanıyla olan birleşme noktasında gerçekleştiği görülmektedir (Şekil 12). Parçanın bu bölgelerden hasara uğramasının bir sebebi de bu bölgelerde gerilme yiğilmalarının oluşmasıdır.

Nümerik analizi yapılan hasarlı parça gerçek çalışma şartlarına uygun bir yüklemeye tabi tutulduğunda, kırılmanın gerçekleştiği bölgede gerilmenin maksimum değerini aldığı görülmüştür.

Hasarlı parçanın gerçek çalışma şartlarında hasara uğradığı bölge ile sonlu eleman analizi sonucu hasarlı parçada gerilmenin maksimum değerinin elde edildiği bölgenin aynı olduğu görülmüştür.
